# Baustellenmanagement bei Aufstockungen

Kür oder Leidensweg für den Holzbaubetrieb?

**Autor:**  
Ingo Kempa,  
Bettina Wiedemann,  
keenco3, Hamburg

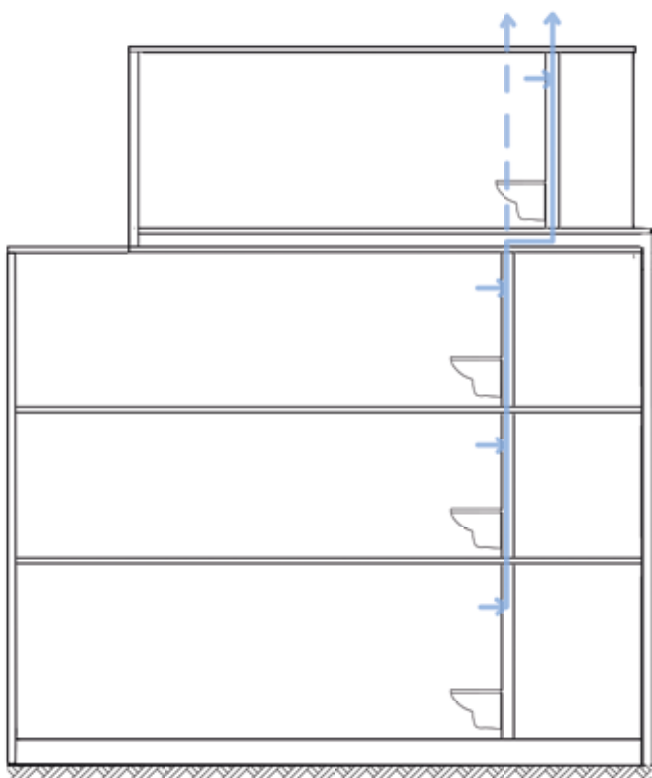
Abb. 4:  
Die Lüftungsleitungen wurden durch die Aufstockung verzogen. Die Berliner Lüftung in den Bestandsbädern funktionierte nicht mehr.

des angeordnet, sondern mit Versatz geplant (siehe Abb. 4+5).

Durch den Verzug und die Sanierung des Gebäudes bestanden Bedenken, dass die sogenannte Berliner Lüftung zukünftig nicht mehr funktioniert, da sie als Schachtlüftung zwar eine Abluft über das Dach hat, aber die Zuluft „normalerweise“ durch Leckagen reinzieht. Früher war durch undichte Fensterfugen eine Zuluft vielleicht noch möglich; nach der Sanierung beim Einbau neuer Fenster oder von Dichtlippen nicht mehr vorstellbar. Dies führte dazu, dass eine mechanische Lüftungsanlage und Außenluftdurchlässe eingebaut wurden. Dies war so im Vorfeld nicht geplant.

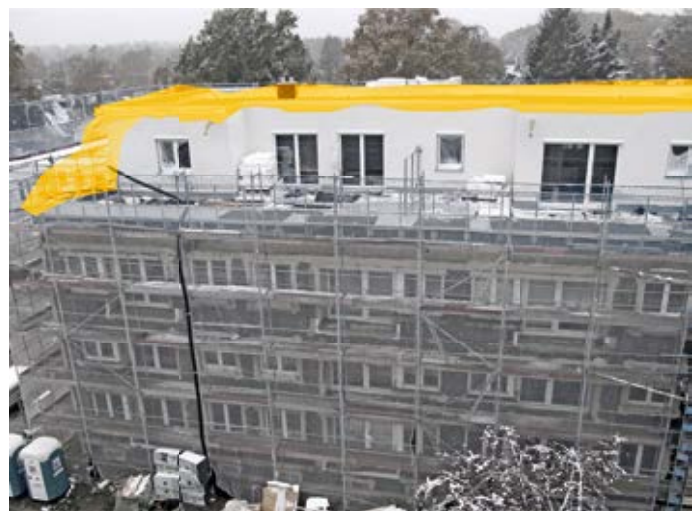
wurden anschließend lediglich mit Planen und Folien vor Niederschlägen geschützt (siehe Abb. 3). Leider hielten diese jedoch dem temperaturreichen Hamburger Herbst nicht stand und Wasser sammelte sich in der hölzernen Fehldecke, lief in die Schächte und bereitete den Bewohnern der oberen Geschosse feuchte bis nasse Wohnungen.

Abb. 3:  
Temporärer Witterungsschutz mit Planen aufgrund fehlender Dachdeckerleistungen erforderlich: das reicht bei stürmischem Wetter in Hamburg nicht aus. Es wäre ein richtiges Notdach (z.B. Gerüstnotdach) erforderlich gewesen.

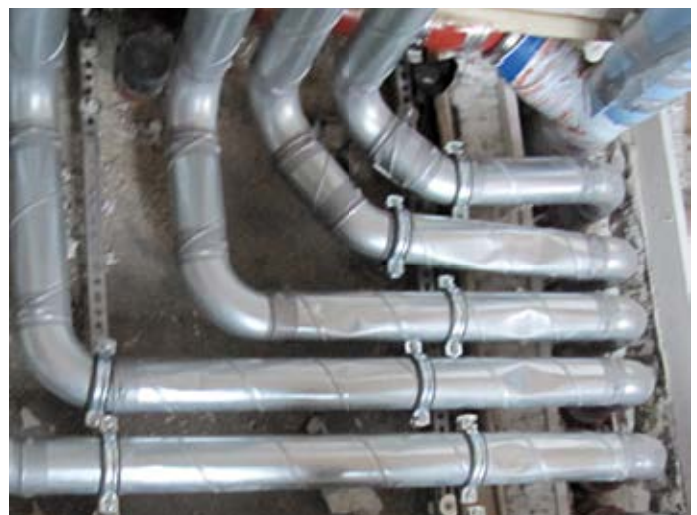
Abb. 5:  
Verzogene Leitungsführung der Berliner Lüftung: Da die Lüftungsleitungen durch die Aufstockung verzogen und neue Fenster eingebaut wurden, funktionierte die Lüftung in den Bestandsbädern nicht mehr.

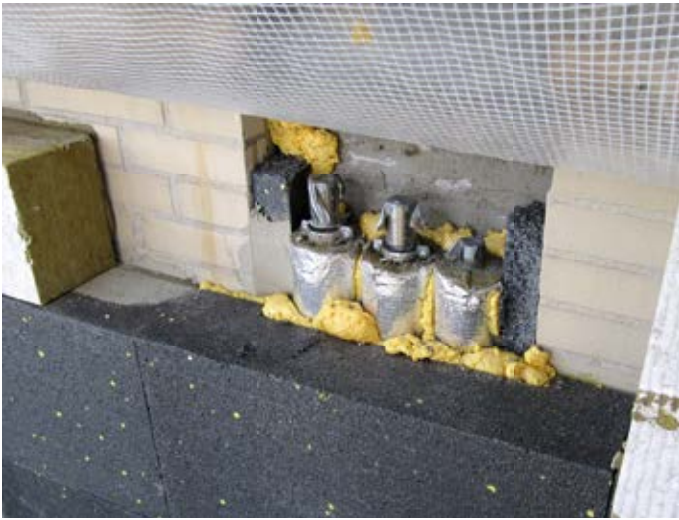
Abb. 6:  
Die Trinkwasserleitungen mussten in die bestehende Wand eingefräst werden, da sie nicht in den alten Schächten untergebracht werden konnten. Dies wurde von den vorbefeassten Architekten und Fachplanern, wie auch dem Holzbaubetrieb nicht bedacht.

die unteren Geschosse bewohnt sind und die Aufstockung möglichst zerstörungsfrei umgesetzt werden soll. Als Alternative mussten so Schlitzte in der gesamten Höhe der Ziegelfassade des Bestands gefräst werden. (siehe Abb. 6) Diese Maßnahme wurde vorher nicht kalkuliert und konnte auch nur so ausgeführt werden, weil das Gebäude zusätzlich zur Aufstockung noch mit einem WDVS bekleidet wurde.

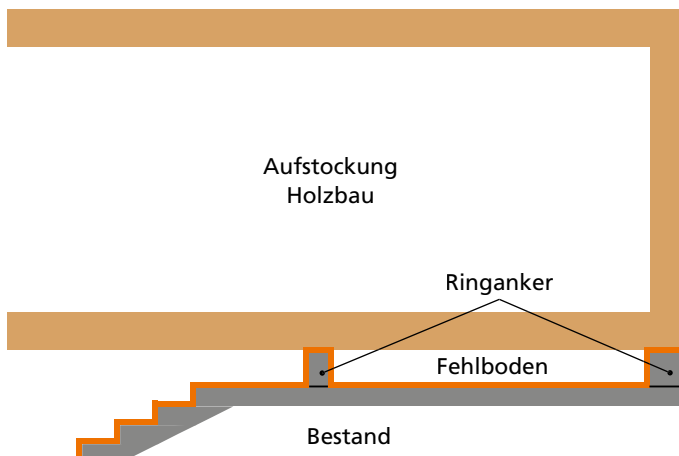
Abb. 7:  
Die beiden Ringanker waren für die Verstärkung der Bestandsdecke und Lastabtragung des Holzbaus notwendig und mussten neu gegossen werden.

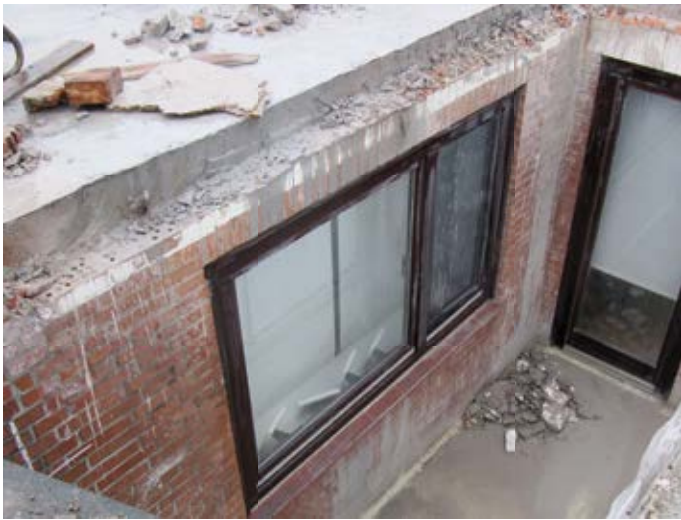
Im weiteren Verlauf wurde außerdem nicht bedacht, dass der Zwischenraum zwischen Vormauerschale (Klinker)- und tragende Hintermauerschale, auf der der Ringanker positioniert ist, auch einen Witterungsschutz benötigt. Dies löste den ersten Wasserschaden aus.

Abb. 8:  
Betonieren der Ringanker. Der Spalt zwischen Klinker und Hintermauerwerk wurde nicht geschützt. Erster Wasserschaden für den Bestand.

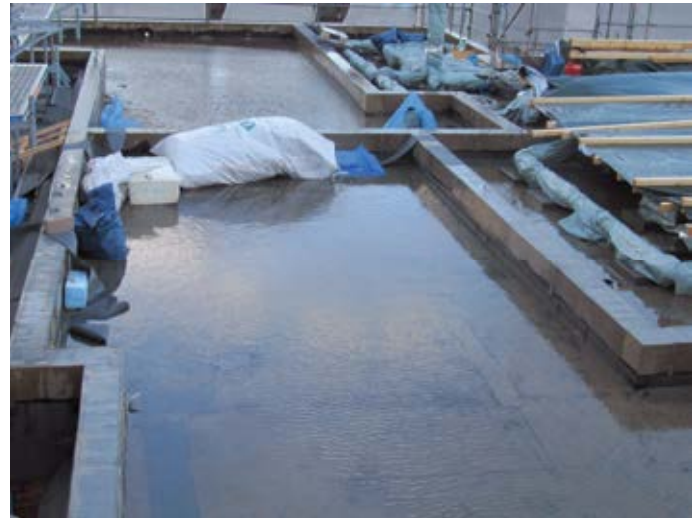
Der zweite Wasserschaden entstand durch sich sammelndes Wasser in der Fehldecke, welche nach Herstellung des Ringankers eine perfekte Wanne bildete. (siehe Abb. 9) Hätte hier ein Notdach geholfen oder wären hier zwingend zusätzliche Ablaufdurchdringungen durch den Ringanker erforderlich gewesen?

Abb. 9:  
Durch Regen stand Wasser zwischen den neu gegossenen Ringankern auf der alten Bestandsdecke. (siehe Abb. 7) Der nächste Schaden war vorprogrammiert.

Die meisten der Wasserschäden wären durch ein fachgerechtes Wetterschutzdach vermeidbar gewesen. Zusatzkosten durch Schutzmaßnahmen dieser Art sollte jeder Bauherr von vornerein einkalkulieren, auch wenn laut VOB jedes Gewerk seine
