# Baustellenmanagement bei Aufstockungen

Kür oder Leidensweg für den Holzbaubetrieb?

**Autor:**  
Ingo Kempa,  
Bettina Wiedemann,  
keenco3, Hamburg

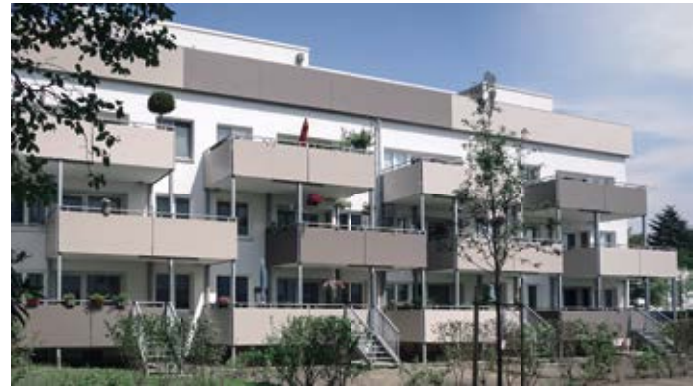
Abb. 1:  
Aufstockung des ersten Projektes,  
Südansicht

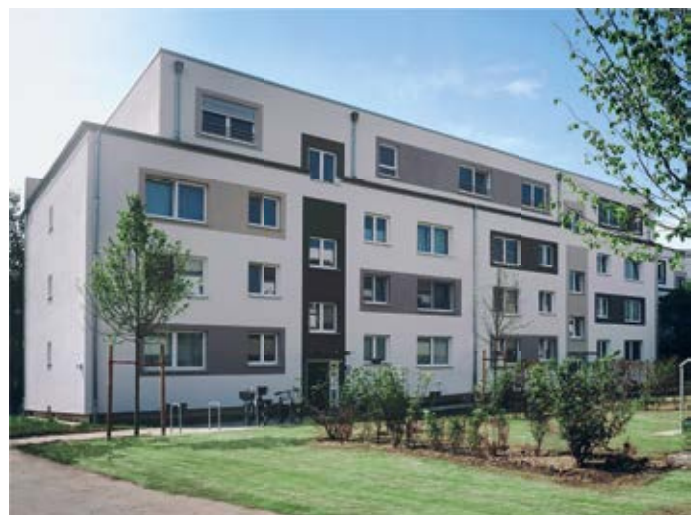
Abb. 2:  
Nordansicht des fertiggestellten ersten Projektes: Die drei unteren Bestandsgeschosse wurden saniert, das obere Staffelgeschoss in Holzbauweise aufgesetzt.
